RAPPORT D'ENQUÊTE SUR UN ACCIDENT AÉRONAUTIQUE
A00P0208

RUPTURE D'UNE PALE DU ROTOR PRINCIPAL

MD HELICOPTER 369D (hélicoptère) C-GXON
PRISM HELICOPTERS LTD.

LE 31 OCTOBRE 2000

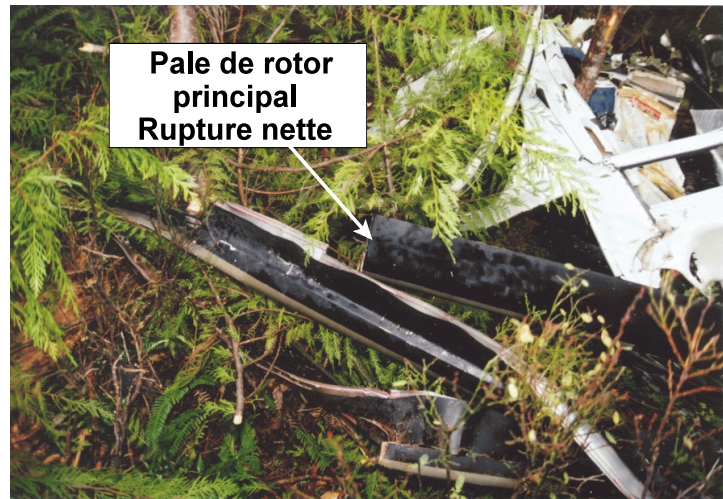
Les marques relevées sur la partie arrière du fuselage indiquent que les pales du rotor principal ont cisaillé la poutre de queue de l'appareil. Tous les amortisseurs d'avance-recul ont été arrachés. Cet hélicoptère est équipé d'un rotor principal à cinq pales identifiées au moyen de couleurs. La pale rouge avait quelque chose de particulier en ce sens qu'elle s'est rompue nette au tiers de sa longueur à partir de l'emplanture (voir la figure 1). La rupture était perpendiculaire au bord d'attaque de la pale, et le longeron rompu dépassait du revêtement. Les

Figure 1 - Vue de la pale qui a subi une rupture nette

La pale rouge qui s'est rompue nette a été récupérée et transportée à un laboratoire technique indépendant pour inspection. Des inspections visuelles détaillées à l'œil nu et au microscope électronique à balayage ont révélé la présence d'un manque d'adhérence entre le revêtement de la pale et le longeron ainsi que des piqûres de corrosion dans le longeron, dans la zone où il y avait un manque d'adhérence. Une crique de fatigue avait pris naissance dans l'une des piqûres de corrosion et s'est propagée dans le longeron jusqu'à ce que la pale se rompe en surcharge. La piqûre de corrosion présentait des traces de chlore et de soufre typiques de la corrosion que l'on retrouve en milieu marin ou industriel.

La crique dans le longeron de la pale de rotor défectueuse ne s'est pas propagée au revêtement extérieur à cause du manque d'adhérence entre le longeron de la pale du rotor principal et le revêtement extérieur. C'est pourquoi la présence de la crique n'aurait pas pu être décelée grâce à une inspection visuelle avant la rupture de la pale.

2. La partie du revêtement de la pale du rotor principal qui s'est détachée présentait un manque d'adhérence, ce qui a provoqué la formation de piqûres de corrosion dans la pale. Une crique a pris naissance dans l'une des piqûres et s'est propagée, et la pale s'est rompue en fatigue. La présence de la crique dans la pale du rotor principal n'aurait pas pu être décelée grâce à une inspection visuelle avant le vol.

Après avoir confirmé la présence d'un défaut de fabrication (le manque d'adhérence dans la zone de rupture des pales) dans les pales du rotor principal, le fabricant des pales a immédiatement pris les mesures correctives qui s'imposaient en informant les exploitants du problème et en publiant, le 6 novembre 2000, un bulletin technique obligatoire ordonnant une vérification de l'adhérence des pales des 369D en question avant le prochain vol. Le 20 novembre 2000, la Federal Aviation Administration des États-Unis a publié une consigne de navigabilité exigeant la conformité au bulletin technique obligatoire mentionné ci-dessus. Cette consigne de navigabilité exige l'exécution, avant le prochain vol, d'une inspection non répétitive de toutes les pales de rotor principal de 369D fabriquées par le fabricant agréé de pièces et elle définit de nouveaux critères d'acceptabilité en matière de manque d'adhérence pour toutes les nouvelles pales.

Une inspection par petits coups a permis de déceler que plusieurs pales de rotor principal présentaient un manque d'adhérence. Ces pales ont été retirées du service.

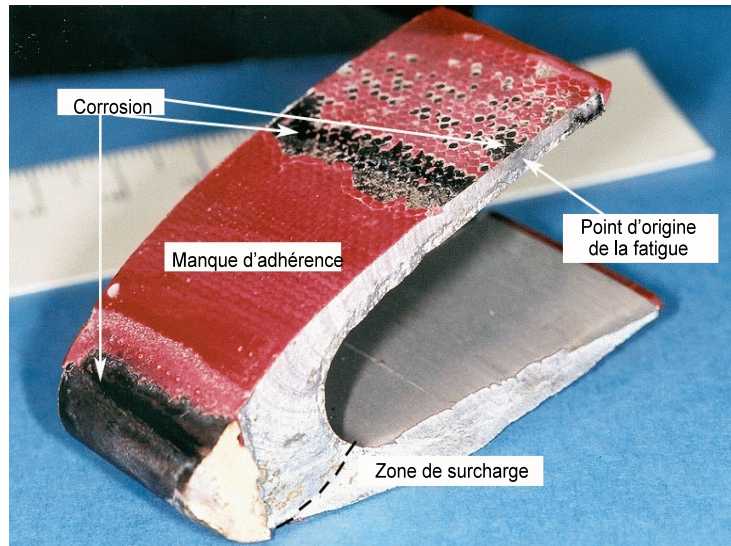
Figure 2 - Vue détaillée de la rupture

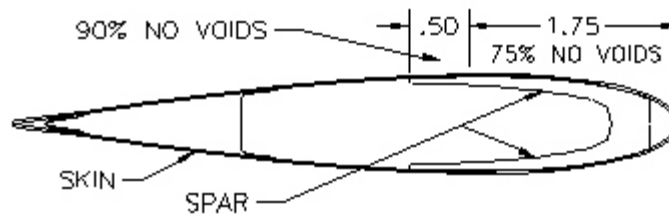
Physically perform a coin tap inspection on both the upper and lower surfaces of the main rotor blade. Inspect the skin to spar bond from the outboard edge of the root fitting to the blade tip in the spanwise direction and from the leading edge to the aft edge of the spar in the chordwise direction. The allowable void size is 0.5 square inches. There shall be 1.0 inches between voids except for the aft .50 inches of the spar where there shall be a minimum of 2.0 inches between voids. The upper and lower surfaces shall be considered separately.

PURPOSE: The purpose of this bulletin is to perform a one-time coin tap inspection before next flight. Perform the test per the instructions below. Should the voids exceed those identified as allowable please notify Helicopter Technology Co. for disposition.
